Title
Titolo Drop test on n° 5 wristwatches

Customer Unimatic Watches
Cliente
Contact pers. Ing. Giovanni Moro
Contatto
Address Via Cappuccio, 17 – 20123 Milano (MI)
Indirizzo

Test procedure 2022TP001 in accordance with MIL STD 810 H Proc IV "Transit drop", table 516.8 IX

Verify the capability of the UUT to withstand the shock due to accidental fall in urban environment

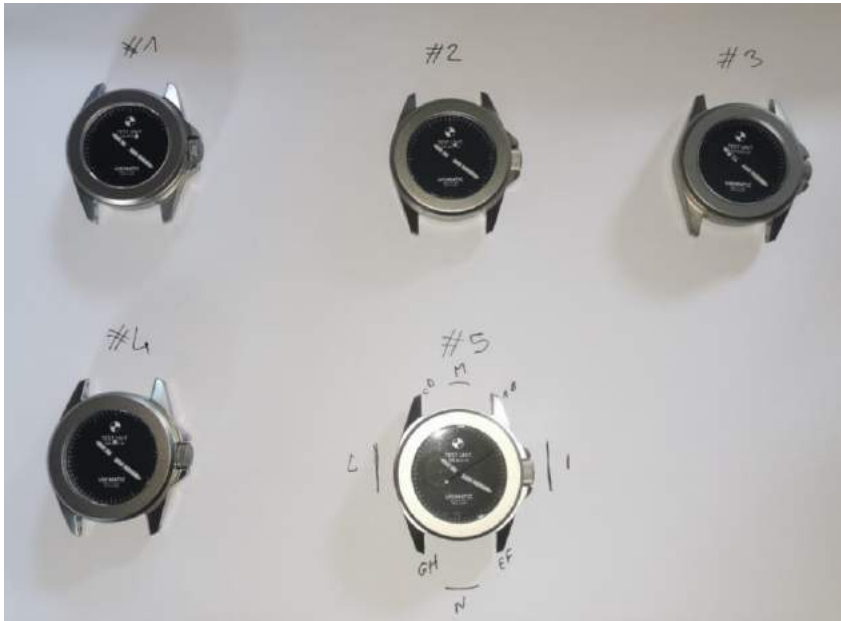
Figure 1 – UUTs identification.

Name Nome	Unimatic wristwatch	Part number Codice Prodotto	TEST UNIT UT4
Quantity Quantità	5	Serial number Numero di serie	ID #1, #2, #3, #4, #5
Dimensions Dimensioni		Declared weight Peso dichiarato

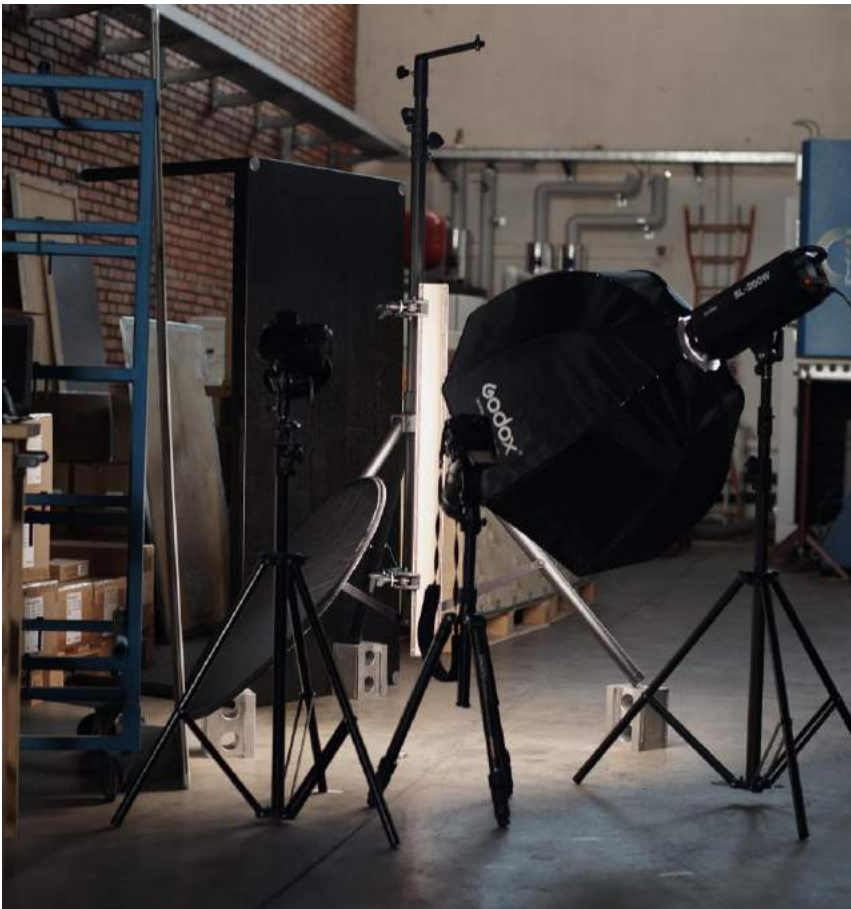
Figure 2 – Test area and equipment.

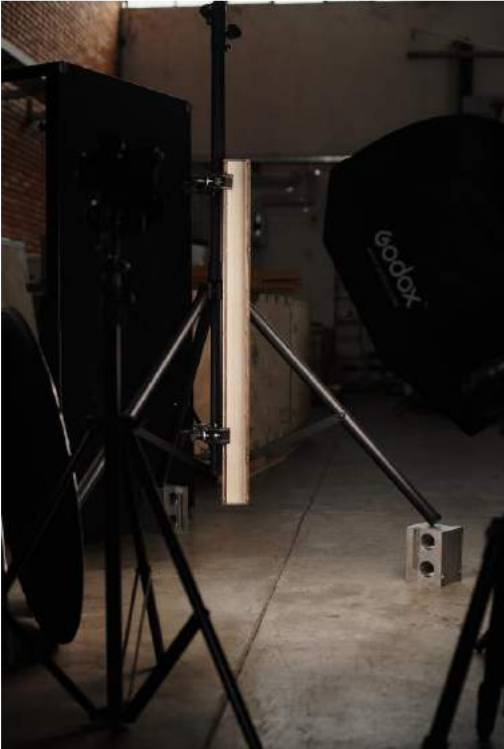
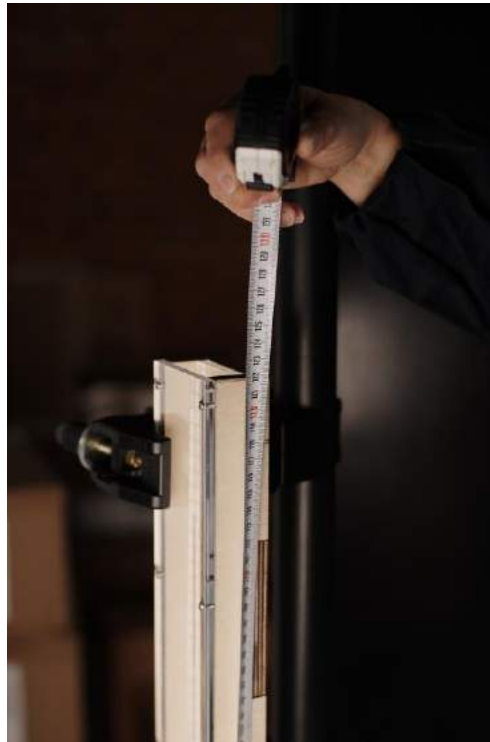
Figure 3 – Graduated guide and total height from the ground.

The graduated guide was used to perform the impacts on corners and lateral surfaces, in order to avoid unwanted rotations of the watch during the free fall.

As stated by the Reference Standard, the guide avoids rotation while in the same time allowing for an unrestricted free fall of the UUT.

The guide was 1 mt long, so that the last 22 cm of fall remained completely free from obstacles that could accidentally hinder any bounces of the UUT.

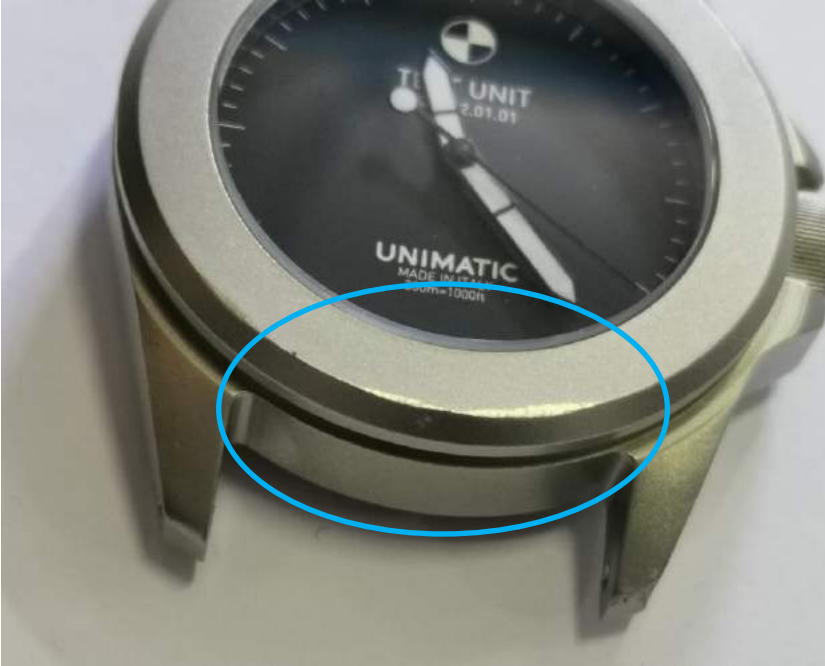
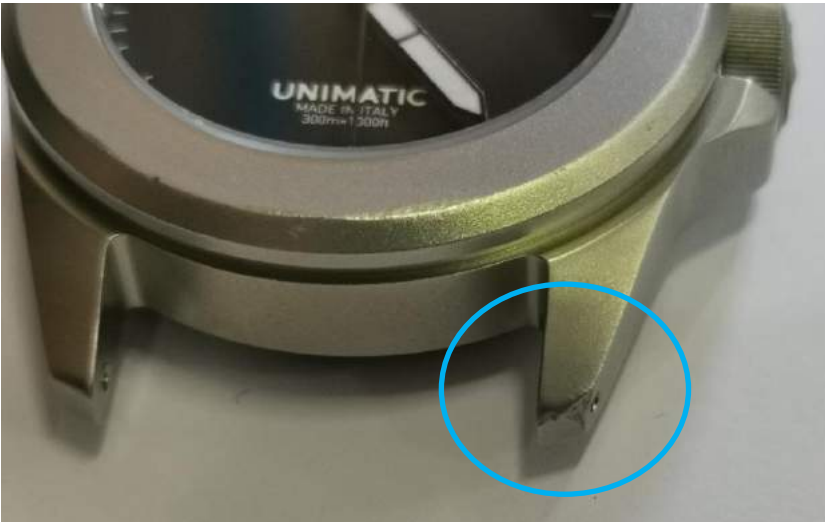
Minor dents were found on the case (see figures below), no damage at all was found on the watch crystal.

Figure 5 – Example of dents caused by the impacts

After the impacts all the 5 UUT were functioning. More thorough functional and integrity checks were performed by the Customer, and no malfunctioning or damage was found in any of the UUTs. **Functional tests and structural integrity checks are responsibility and competence of the Customer.**
