Title
Titolo Drop test on n° 5 wristwatches

Customer Unimatic Watches
Cliente
Contact pers. Ing. Giovanni Moro
Contatto
Address Via Cappuccio, 17 – 20123 Milano (MI)
Indirizzo

Test procedure 2022TP001 in accordance with MIL STD 810 H Proc IV "Transit drop", table 516.8 IX

Verify the capability of the UUT to withstand the shock due to accidental fall in urban environment

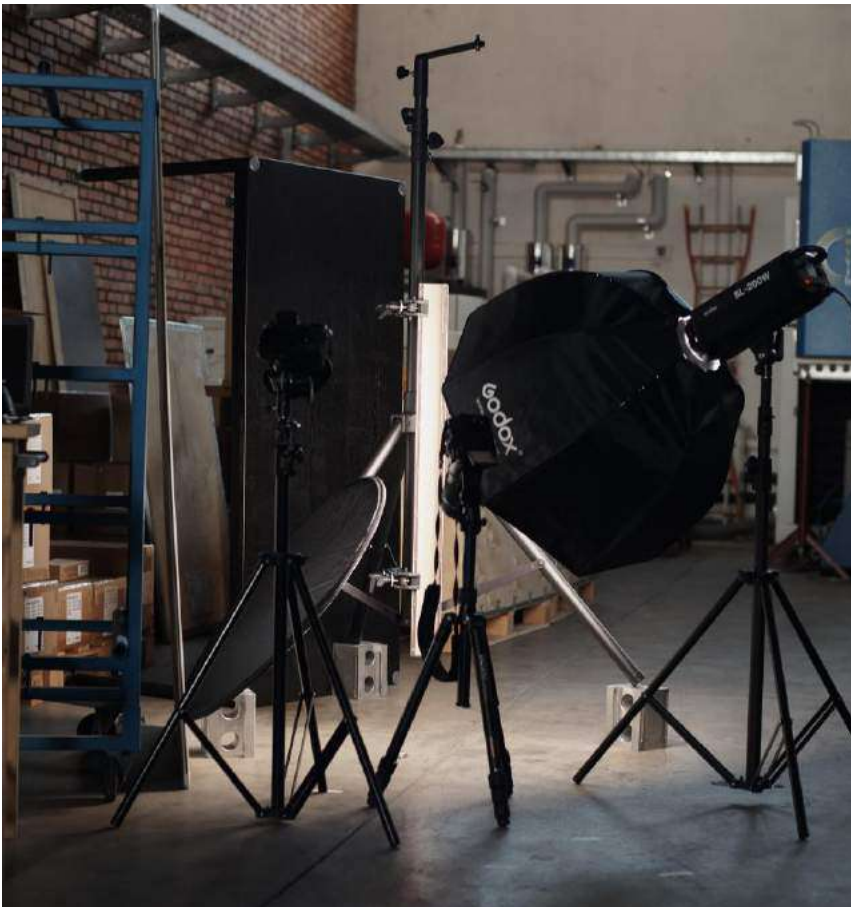
Figure 2 – Test area and equipment.

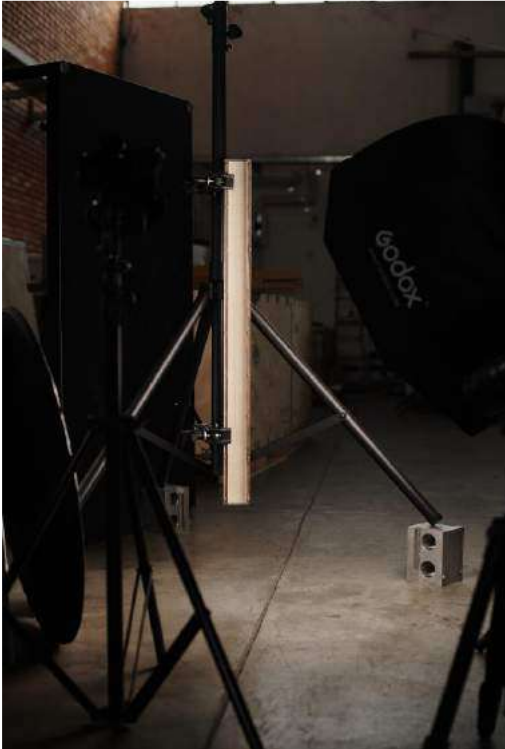
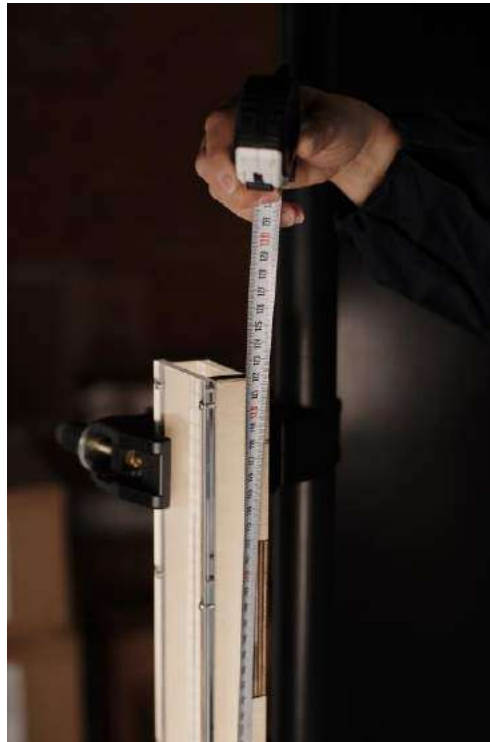
Figure 3 – Graduated guide and total height from the ground.

The graduated guide was used to perform the impacts on corners and lateral surfaces, in order to avoid unwanted rotations of the watch during the free fall.

As stated by the Reference Standard, the guide avoids rotation while in the same time allowing for an unrestricted free fall of the UUT.

The guide was 1 mt long, so that the last 22 cm of fall remained completely free from obstacles that could accidentally hinder any bounces of the UUT.

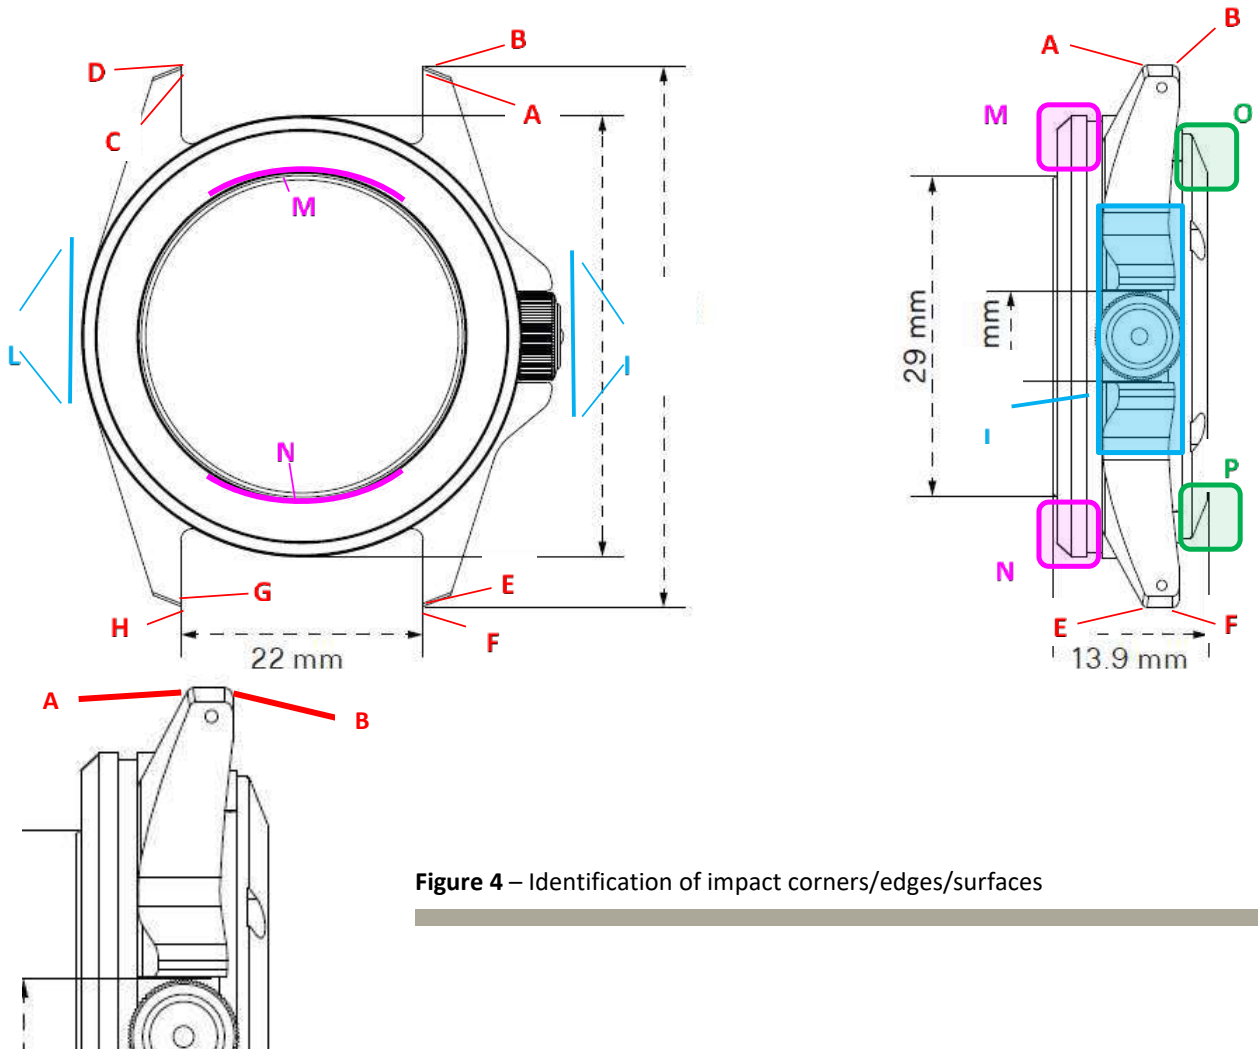
The UUTs surfaces, edges and corners were identified according to the following figure:

Figure 4 – Identification of impact corners/edges/surfaces

UUT identification	Impact corner (C)/edge (E)/surface (S)	drops
Unit 1	(S) Clock face (S) watch case (S) AEFB face (S) CDHG face (S) ABCD face ACCIDENTAL DROP from full height	6
Unit 2	(S) EFGH face (C) A (C) B (C) C (C) D (E) EF	6
Unit 3	(C) E (C) F (C) G (C) H (E) AB	5
Unit 4	(E) CD (E) GH (E) AC (E) GE (E) BD	5
Unit 5	(E) FH (E) AE (E) FB (E) CG (E) DH	5

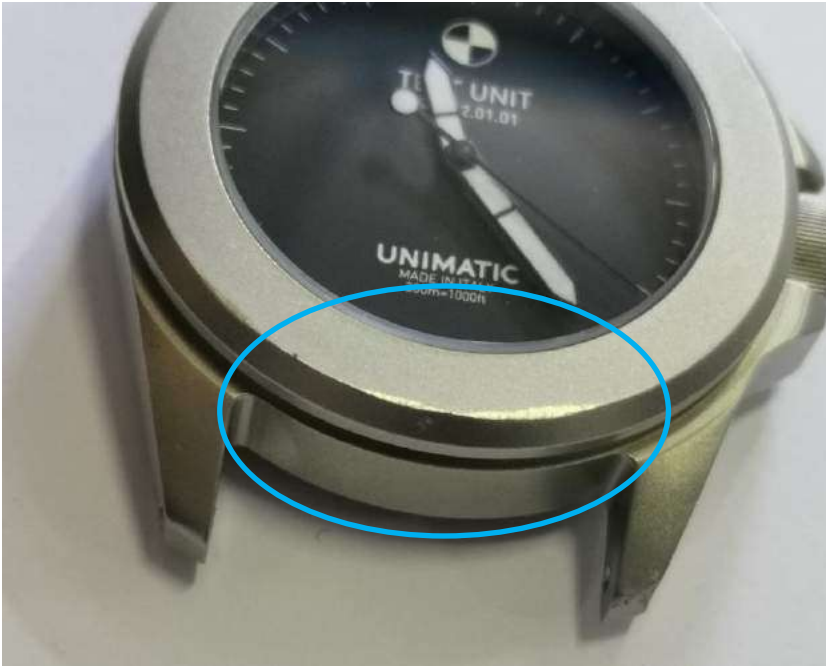
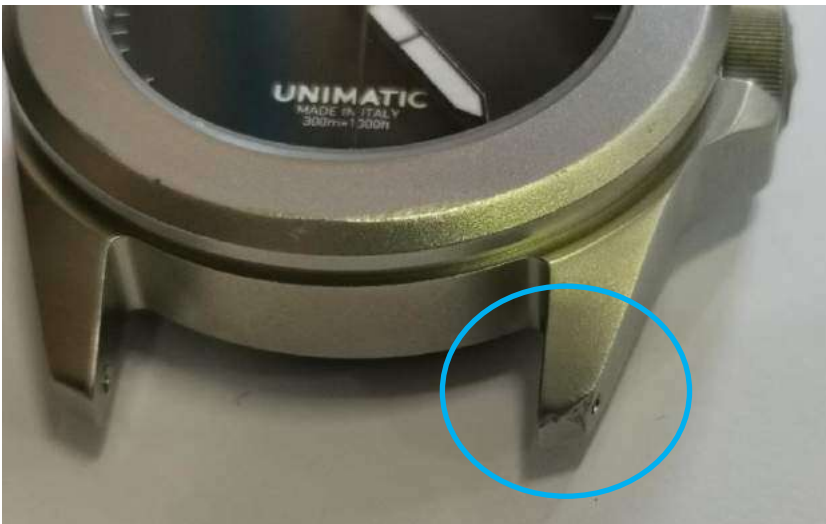
Minor dents were found on the case (see figures below), no damage at all was found on the watch crystal.

Figure 5 – Example of dents caused by the impacts

After the impacts all the 5 UUT were functioning. More thorough functional and integrity checks were performed by the Customer, and no malfunctioning or damage was found in any of the UUTs. **Functional tests and structural integrity checks are responsibility and competence of the Customer.**
